690.VF U2-1.7(7DCT) - TCU UPGRADE(AFTER REPLACING F850 CLUTCH OR TM ASSY)

i40(VF) 2018 D 1.7 TCI-U2
 2017 D 1.7 TCI-U2
 2016 D 1.7 TCI-U2

(НОВАЯ РЕДАКЦИЯ) ИЗМЕНЕНИЕ СПЕЦИФИКАЦИИ ДЕТАЛЕЙ МУФТА ДВОЙНОГО СЦЕПЛЕНИЯ 7-СТУПЕНЧАТОЙ DCT

HSR18-50-P032-ADFSGDGDeRBPDTLTLeVF | Service Information

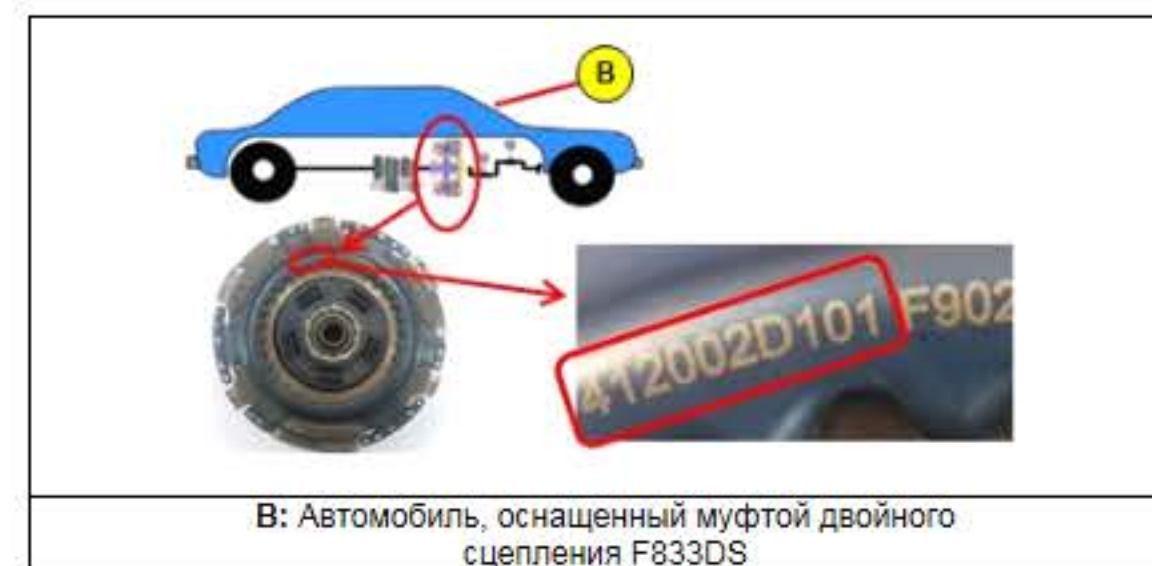
Фрикционный материал (A) муфты двойного сцепления нового образца (F850) изменен начиная с 28 декабря 2017 г.

С учетом данного изменения, при замене муфты двойного сцепления старого образца (F833DS) на F850 или DCT, оснащенную F850, одновременно должно быть выполнено обновление TCU, чтобы предотвратить первоначальный рывок при переключении передач, вызванный изменением фрикционного коэффициента (изменение координаты касания муфты сцепления).

Случай 1) Замена муфты двойного сцепления F833DS на F850

Ранее	Сейчас
412002D101	412002D220
412002C101	412002C220

※ Замените муфту двойного сцепления согласно применимому руководству по ремонту.
